Energetische
Altstadthausanierung
Backsteingotik und Mauersalze

Die Broschüre „Altstadthausanierung“ entstand auf der Grundlage der Untersuchungen zum DBU-Forschungsprojekt „Altstadthausanierung“: „Entwicklung und Umsetzung eines Konzeptes zur nachhaltigen denkmalgerechten Sanierung mittelalterlicher Backsteinkonstruktionen unter Berücksichtigung der Energieeinsparung am Beispiel eines gotischen Dielenhauses der Lübecker Altstadt (Unesco-Weltkulturerbe)“.

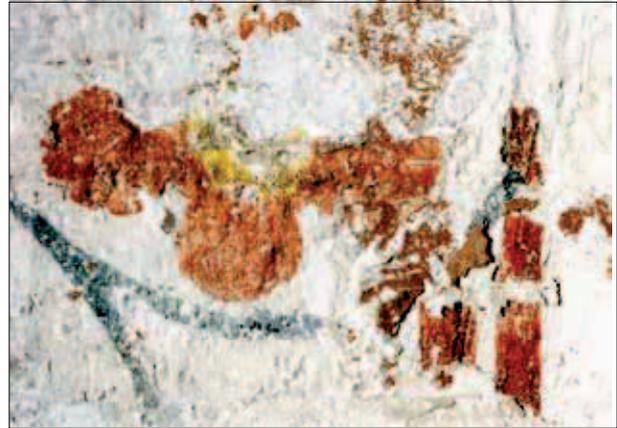
Abb.1: Wandmalerei mit Salzscha-den (Fragment einer Blüte), Verlust der Malschicht, im Bereich der gemalten Fugen (rechts) sind die Malschichten sogar bis zur Backsteinoberfläche abgesprengt

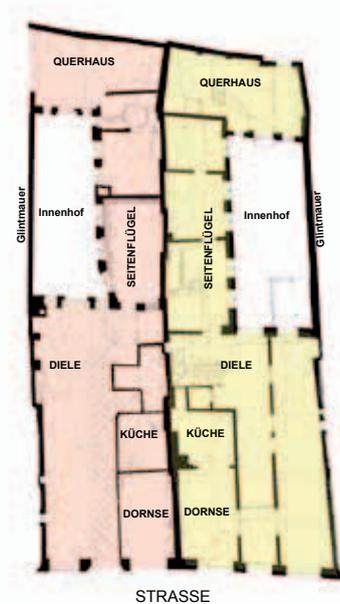
Abb.4: Grundriss von zwei nebeneinander liegenden Dielenhäusern: Beidseits der gemeinsamen Brandmauer erstrecken sich Dornse, Küche, Treppe und Zugang zum schmalen Seitenflügel. Die Restflächen im Vorderhaus nehmen die Diele ein, die sich mit großen Fenstern zum Hof/Garten öffnen. Am Grundstücksende Querhäuser. Die Höfe werden durch Glintmauern gegen die nächsten Nachbarn rechts und links abgetrennt. Zeichnung Scheffel 1992

Das typische Lübecker Dielenhaus ist giebelständig und besteht aus einem Vorderhaus, einem Seitenflügel und einem Querhaus. Oft stehen zwei Nachbarhäuser spiegelverkehrt zueinander, so dass die Seitenflügel Rücken an Rücken liegen. Der zentrale Raum des Vorderhauses ist die hohe Diele. Sie blieb bis in das 18. Jahrhundert,

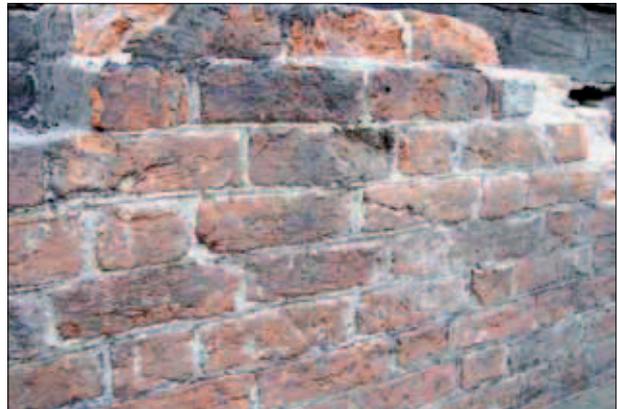
Abb.5: Backsteinmauerwerk des 13. Jahrhunderts mit gotischem Verband aus zwei Läufern, einem Binder und Fugenstrich (Dachfuge)

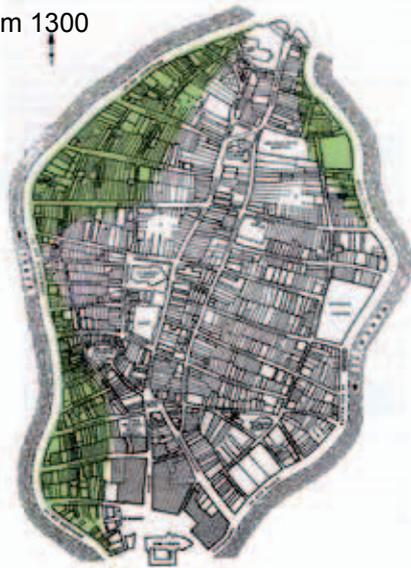
Abb.7: Im 13. Jahrhundert neu aufgesiedeltes Sumpfbgebiet (grün), Entwurf Hammel-Kiesow nach H. Behrens 1824 und Katasterplan von 1910/12

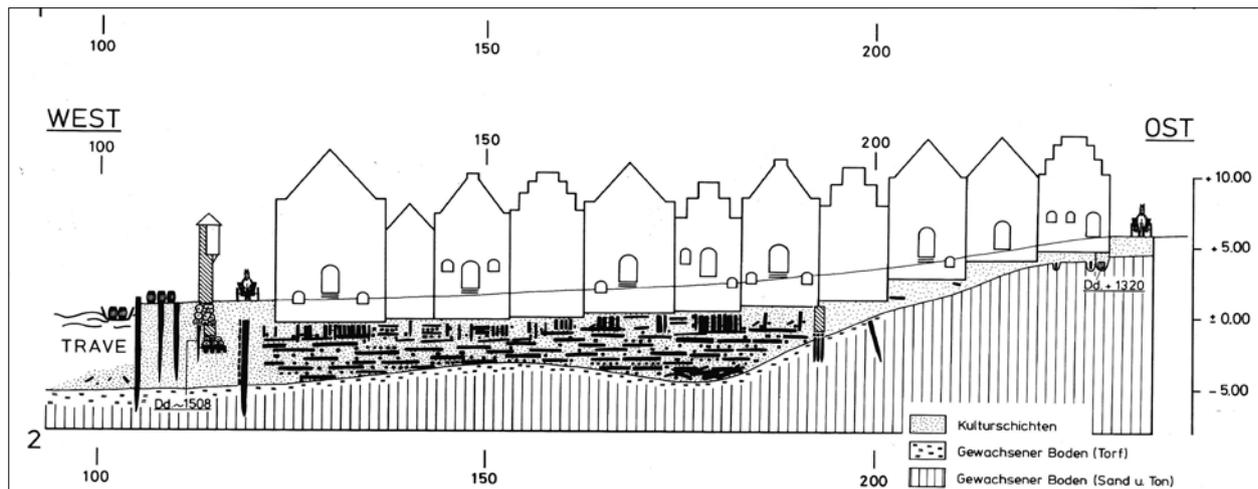
Abb.8: Rekonstruktion der Baulandgewinnung durch Holzroste Große Petersgrube (1. Hälfte 13. Jahrhundert und Bauung 2. Hälfte 13. Jahrhundert), Entwurf Gläser, 1992

Archäologische Grabungen an der Großen Petersgrube haben für diesen Bereich Aufschluss über das Vorgehen erbracht⁷. Die Landgewinnung geschah durch Holzroste, die in vielen Lagen bis zur Wasserstandslinie der Trave übereinander aufgeschichtet wurden.

Im feuchten Untergrund haben sich diese Holzroste aus besonders haltbarem Erlen- oder Buchenholz vollkommen unbeschädigt erhalten und tragen bis heute unverändert die schwere Last der Steinhäuser. Die darauf aufgelagerten Fundamentstreifen

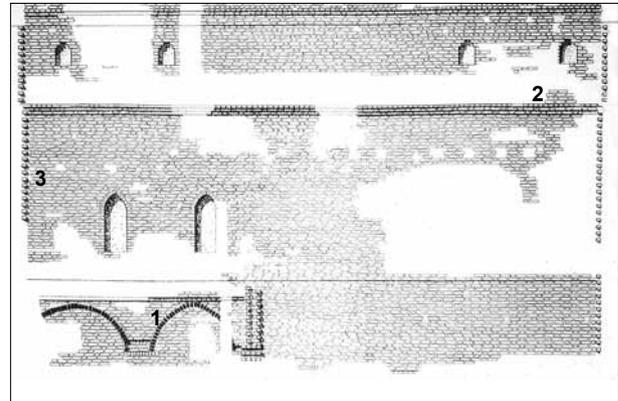
Abb.9: Königstraße 30 südliche Brandmauer, Aufnahme der erhaltenden mittelalterlichen Gliederung. Die Mauer wurde mit dem Bau des südlichen Nachbarhauses Königstraße 32 errichtet und bereitete den Anbau des Hauses Nr. 30 mit gewölbtem Keller zur Straße (1 = Gewölbeansatz), hoher Diele und flacherem Obergeschoss (2 = Gesims) und Fassaden bzw. Querwänden (3 = Anzahnung) vor, Zeichnung Scheffel 1993

Seit den 1290er Jahren wurden die Brandmauern - wohl aus Gründen der Ersparnis von Baumaterial - beiderseits mit großformatigen Nischen aufgemauert. Diese Nischen blieben zunächst auf den Bereich der Dielen beschränkt. Seit der zweiten Hälfte des 14. Jahrhunderts findet man sie auch an den

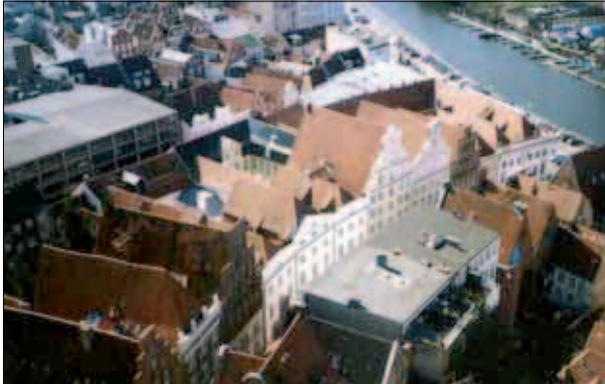
Abb.10: Blick vom Petriturm auf die Große Petersgrube: hinter den Fassaden aus verschiedenen Epochen sind die steilen gotischen Satteldächer erkennbar. Die Häuser sind in einer Flucht entlang der Straße mit jeweils gemeinsamen seitlichen Brandmauern errichtet worden.

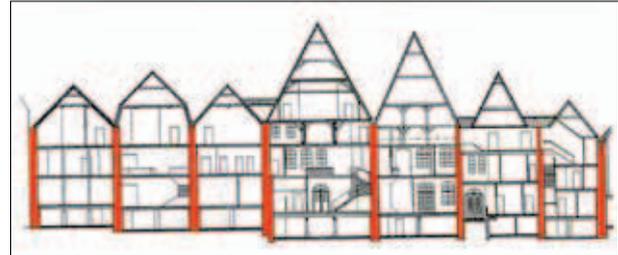
Abb.11: Schnitt durch die Häuserzeile Große Petersgrube mit Hervorhebung der gemeinsamen Brandmauern

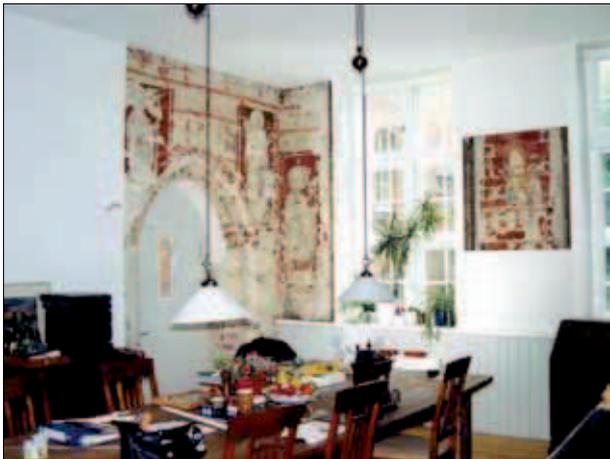
Abb.12: Malerei mit Heiligendarstellung des 14. Jahrhunderts in einem Wohnraum

Die Wandmalereien wurden oft mehrschichtig als dünne, meist deckende Schicht auf einer weißen Tünche als Untergrund aufgetragen. Die im Rahmen des vorherigen DBU - Projektes 2001-2004¹³ untersuchten Tüncheschichten bestehen aus Kalk

und Kreide mit einem Bindemittelzusatz von proteinhaltigem Leim (z.B. Kasein) und trocknenden Ölen. Als Pigmente fanden Erdfarben, Holzkohleschwarz, Kupferpigmente, Mennige, Smalte und Bleizinn- gelb, auch in Ausmischungen, Verwendung. Im Laufe der Zeit wurden die Wände überputzt und/ oder übertüncht und häufig neu bemalt. Hierbei entfernte man meist nur die losen Farbschollen, soweit sie noch nicht abgefallen waren. Es haben sich zwischen den Tüncheschichten sogar Staubablagerungen erhalten.

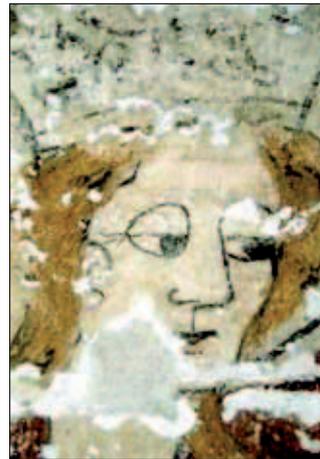
Abb.13: Kopf der Heiligen Margareta während der Restaurierung

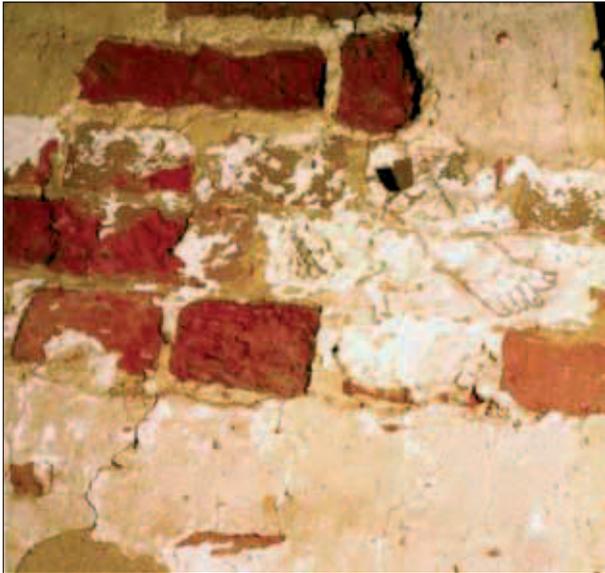
Abb.14: Verlust einer figürlichen Wandmalerei des 15. Jahrhunderts: Die Salze haben die Tüncheschichten der Wandmalerei und die darunter liegenden Backsteinoberflächen zerstört, sichtbar nur noch ein Fuß

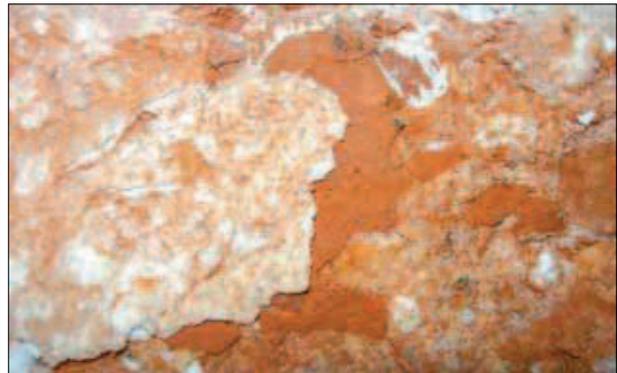
Abb.15: Salzkristalle am Backstein

Salzschäden entstehen immer im Zusammenhang mit Feuchtigkeit. Salze gehen in Wasser in Lösung und geben es bei Trockenheit wieder ab, das Wasser verdunstet in den Raum und das Salz bleibt in kristalliner Form zurück. Durch weiteres Austrocknen kann sich die kristalline Struktur noch einmal verändern (Volumenveränderung). Steht

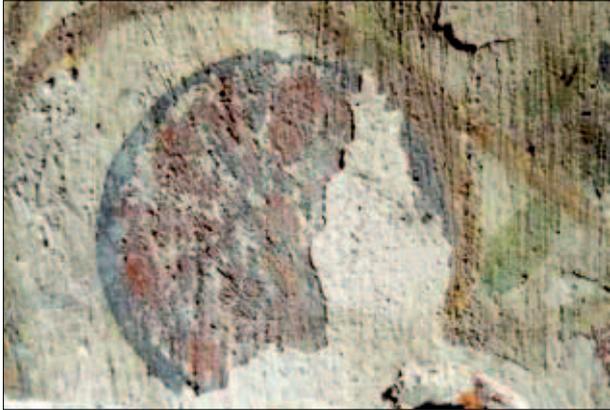
Abb. 16: Salzschaaden an einer gotischen Rankenmalerei mit abgelöster und abgefallener Malschicht

Schäden: abgelöste und abgefallene Putz- und Tüncheschichten, auch ausgewitterte Backsteine. Für Wandmalereien sind die Schäden naturgemäß besonders gefährlich, da ein Verlust der Oberfläche gleichbedeutend mit dem Verlust der Malerei ist.

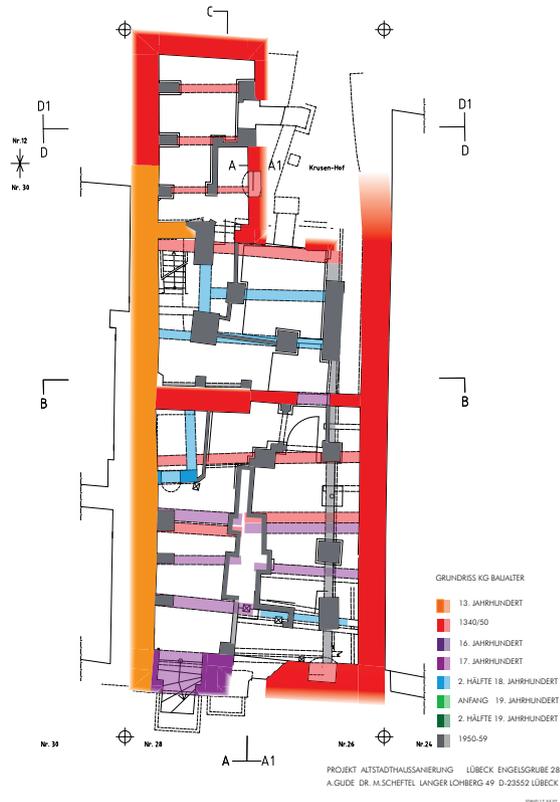
Abb.17: Baualtersplan Engelsgrube 28 Keller (Scheffel) Auf der Grundlage eines verformungsgerechten Aufmaßes von Stefan Lorenz.
