Hauptschadensfaktor Mauersalze

Eileen Wulff

August 2009

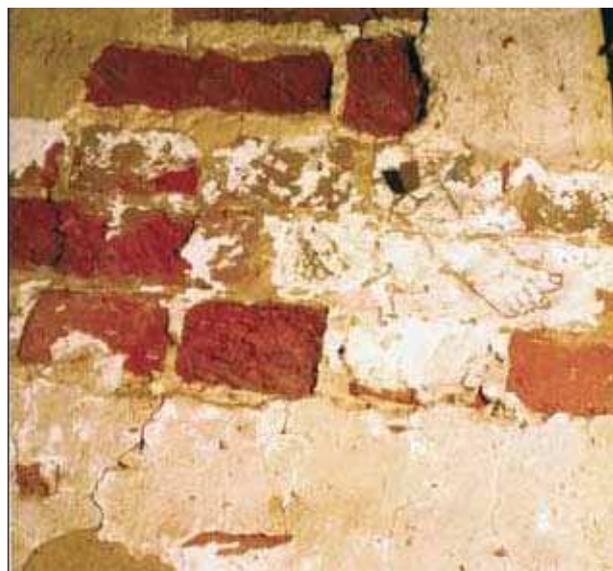
Verlust einer figürlichen Wandmalerei des 15. Jahrhunderts: Die Salze haben die Tüncheschichten der Wandmalerei und die darunter liegenden Backsteinoberflächen zerstört, sichtbar nur noch ein Fuß

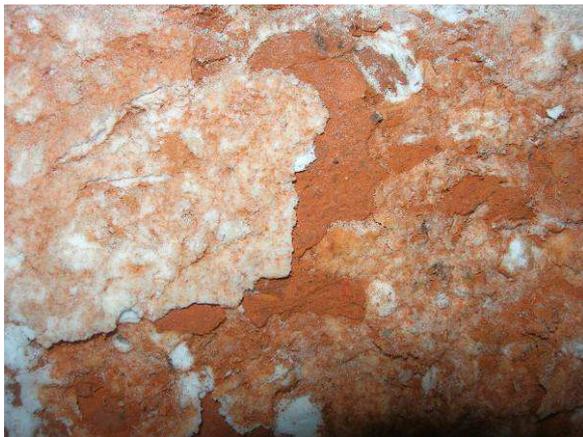
Salzkristalle am Backstein

Zu erkennen ist eine Salzbelastung an den ausblühenden Salzkristallen auf der Wandoberfläche, die wie Watte aussehen können - und dann fälschlich manchmal sogar mit Schimmel verwechselt werden - oder wie harte, glasige Krusten, ähnlich wie Zuckerguß.

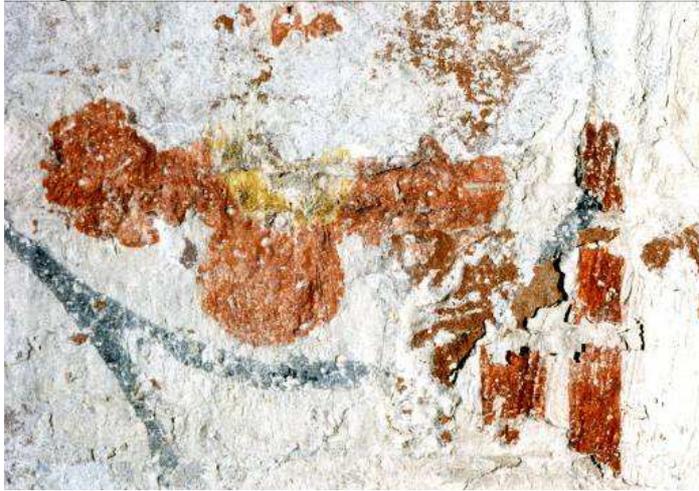
Salzschaden an einer gotischen Rankenmalerei mit abgelöster und abgefallener Malschicht

Salzschäden entstehen immer im Zusammenhang mit Feuchtigkeit. Salze gehen in Wasser in Lösung und geben es bei Trockenheit wieder ab, das Wasser verdunstet in den Raum und das Salz bleibt in kristalliner Form zurück. Durch weiteres Austrocknen kann sich die kristalline Struktur noch einmal verändern (Volumenveränderung). Steht

wieder Wasser zur Verfügung, nehmen es die Salze auf und gehen darin in Lösung. Bei der nächsten Trockenheit geht der Prozess von vorne los. Dieser Ablauf spielt sich leider nur selten ausschließlich auf der Oberfläche ab, sondern ebenso in den oberflächennahen Bereichen, wo durch die Volumenveränderung eine enorme Sprengwirkung erreicht wird, die nicht nur dünne Tüncheschichten, sondern sogar harte Zementputze und Fliesen von der Wand löst.
